# Rågeleje Kystsikringslag Vest

## Skader på betonmur ved Rågelejepromenaden

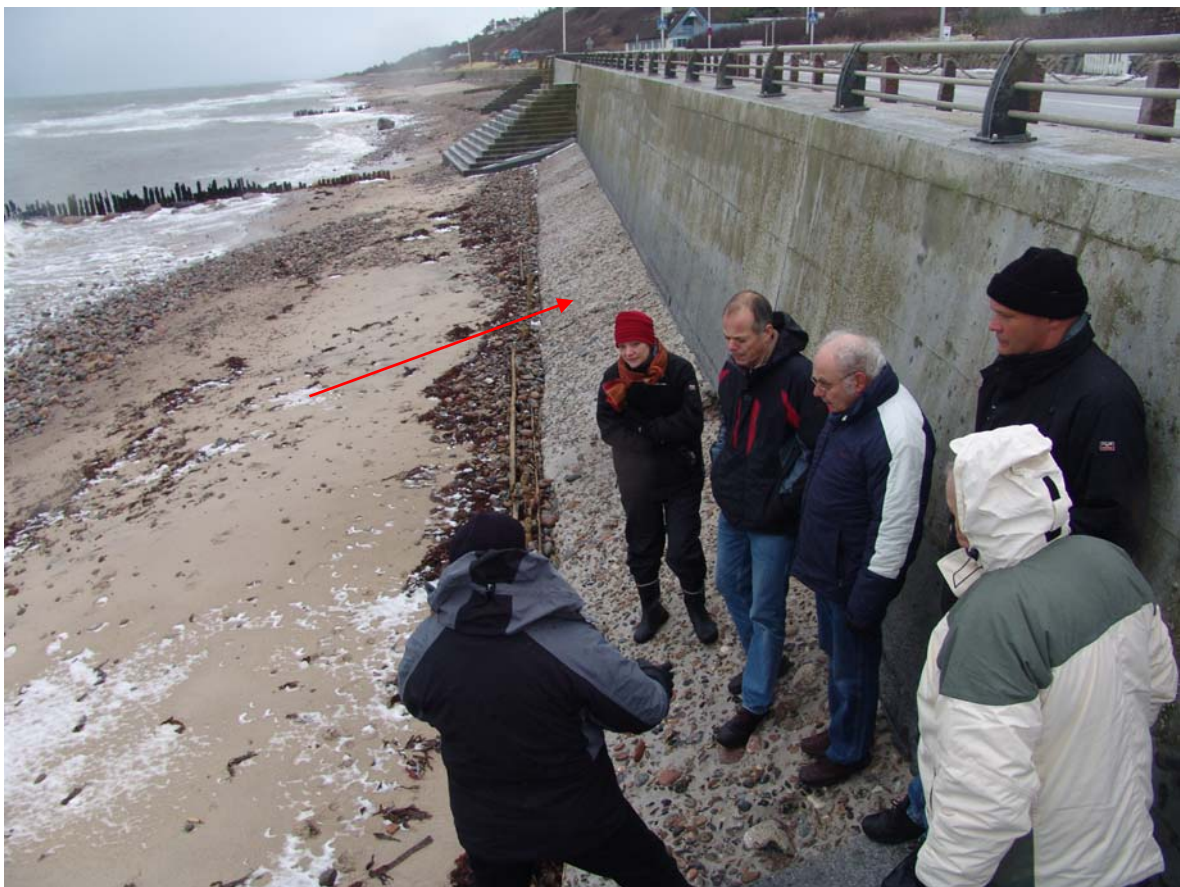
Desværre har jeg ikke nogen fotografier der dokumenterer **de nye skader** men det drejer sig om den fod eller sokkel som ses på det billede der blev taget under mødet fredag d 1 februar hvor Rågeleje Kystsikringslag Vest mødtes med Gribskov Kommunes medarbejdere.

Det er dog ikke den på billedet viste betonfod/sokkel der er hårdest ramt, men den der findes i nabosektionen mod øst, altså den næste sektion efter trappen i baggrunden af billedet.

Her er mindst 15 meter af den ca 1 meter brede sokkel brækket af i stumper som nu ligger som vraggods i sandet et stykke fra betonmuren.

Jeg vurderer at der straks bør iværksættes en eller anden form for reparation eller i det mindste en faglig vurdering af skaderne.
